KULTURÁLIS ÖRÖKSÉGVÉDELMI HATÁSTANULMÁNY

ISZTIMÉR KÖZSÉG JÓVÁHAGYOTT TELEPÜLÉSRENDEZÉSI TERVEIHEZ

(Isztimér Község Településszerkezeti Terve – 2008., és
Helyi Építési Szabályzata és Szabályozási Terve – 2008.)

2008

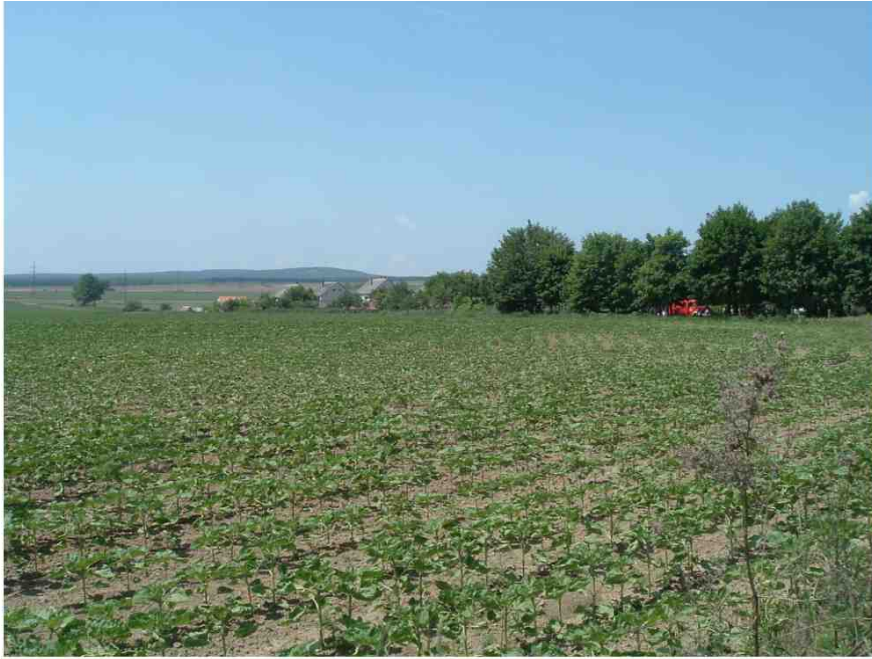
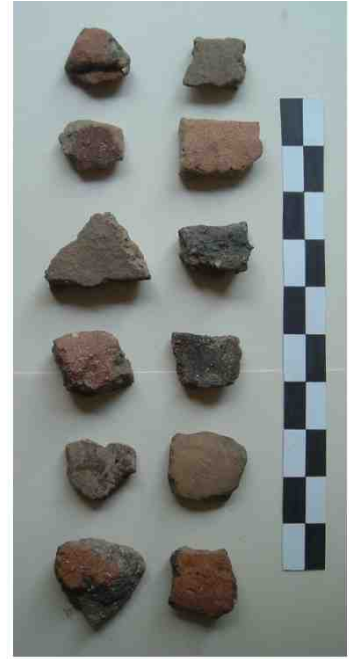
3. ábra. Az 1. lelőhely területe délkelet felől (balra). Leletek a lelőhelyről (jobbra).

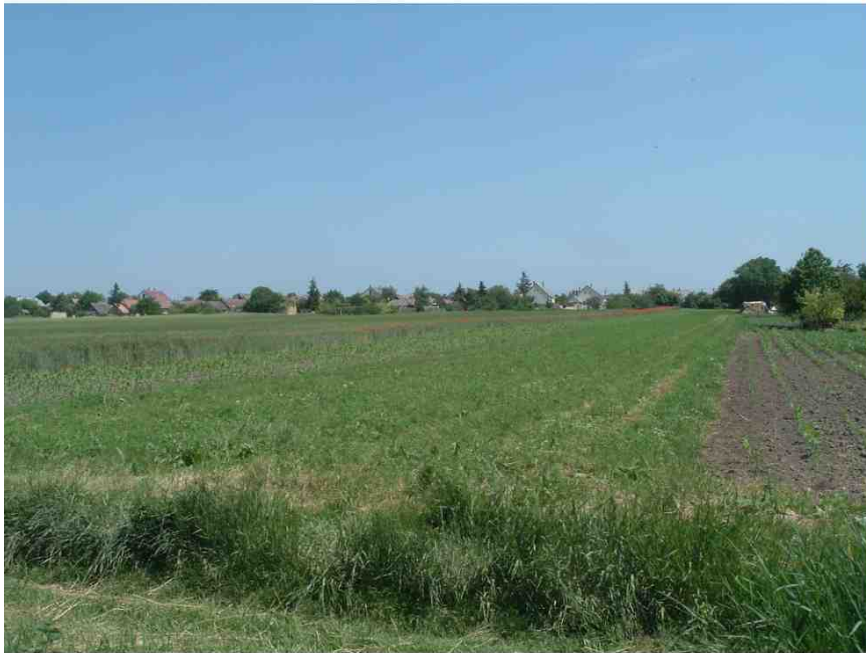
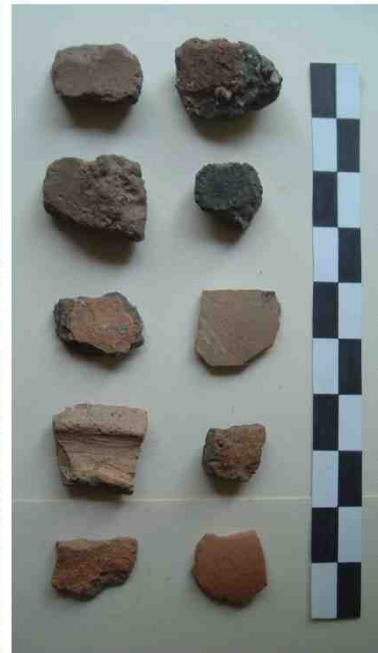
4. ábra. A 2. lelőhely területe déli irányból (balra). Leletek a lelőhelyről (jobbra).

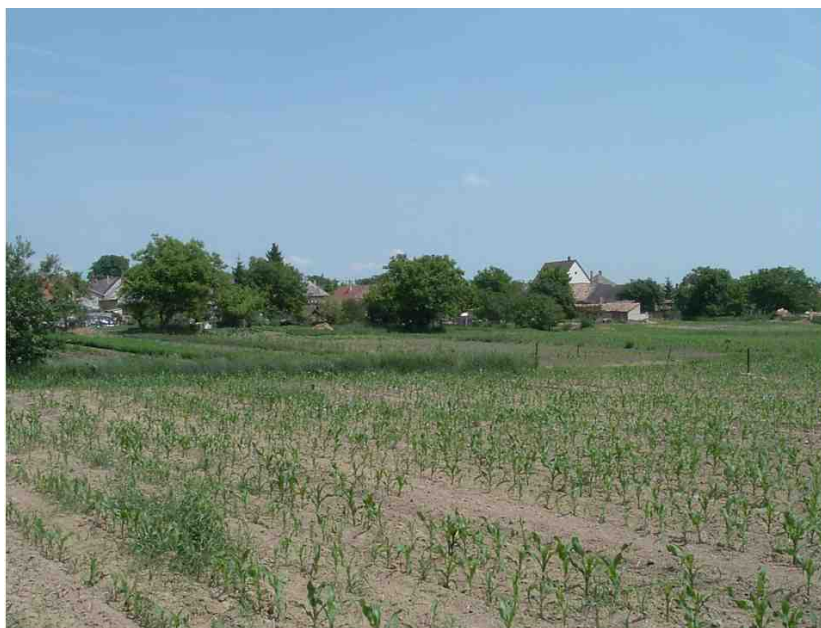
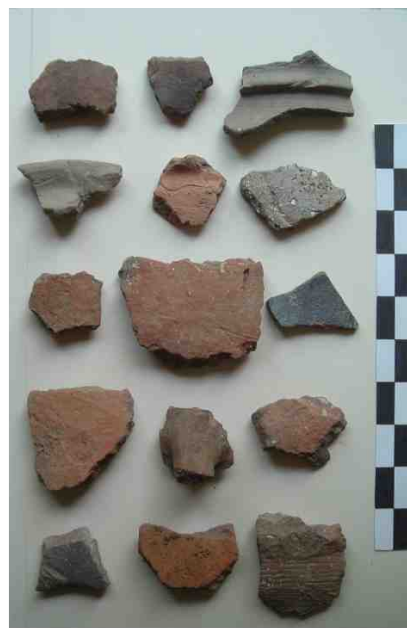
5. ábra. A 3. lelőhely nyugat felől (balra). Leletek a lelőhelyről (jobbra).

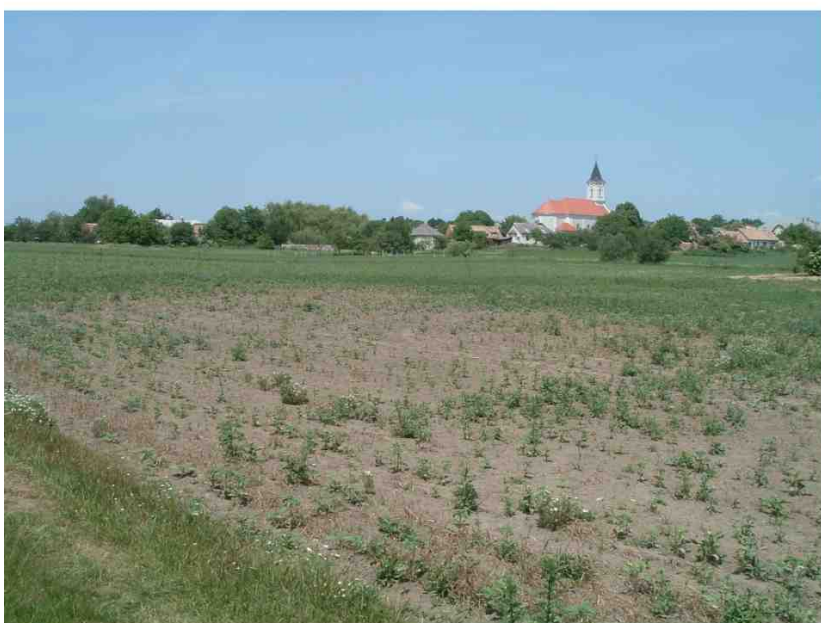
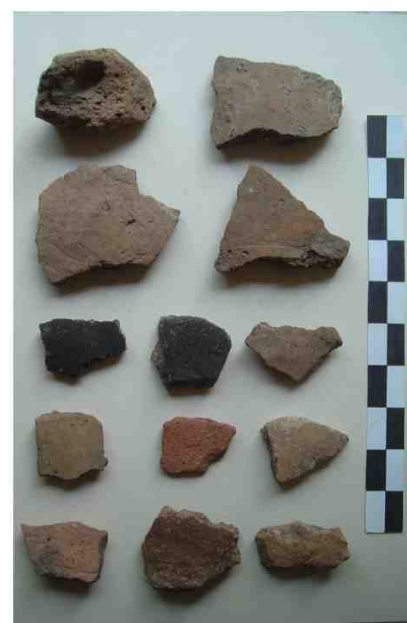
6. ábra. A 4. lelőhely területe déli irányból (balra). Leletek a lelőhelyről (jobbra).

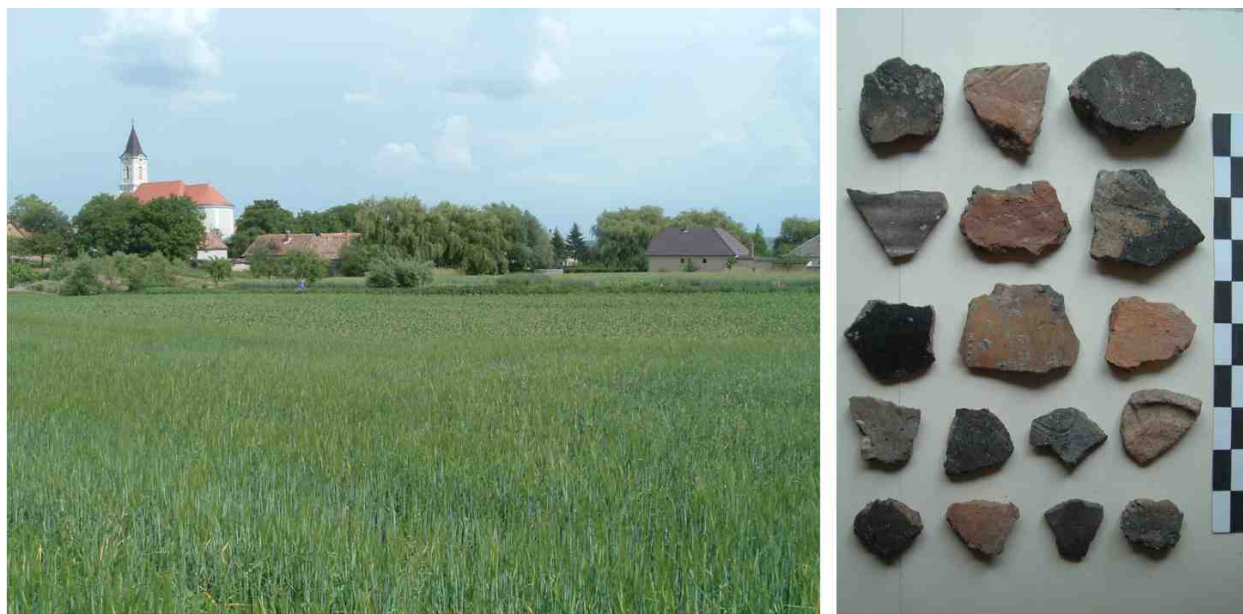
7. ábra. Az 5. lelőhely északnyugat felől (balra). Leletek a lelőhelyről (jobbra).

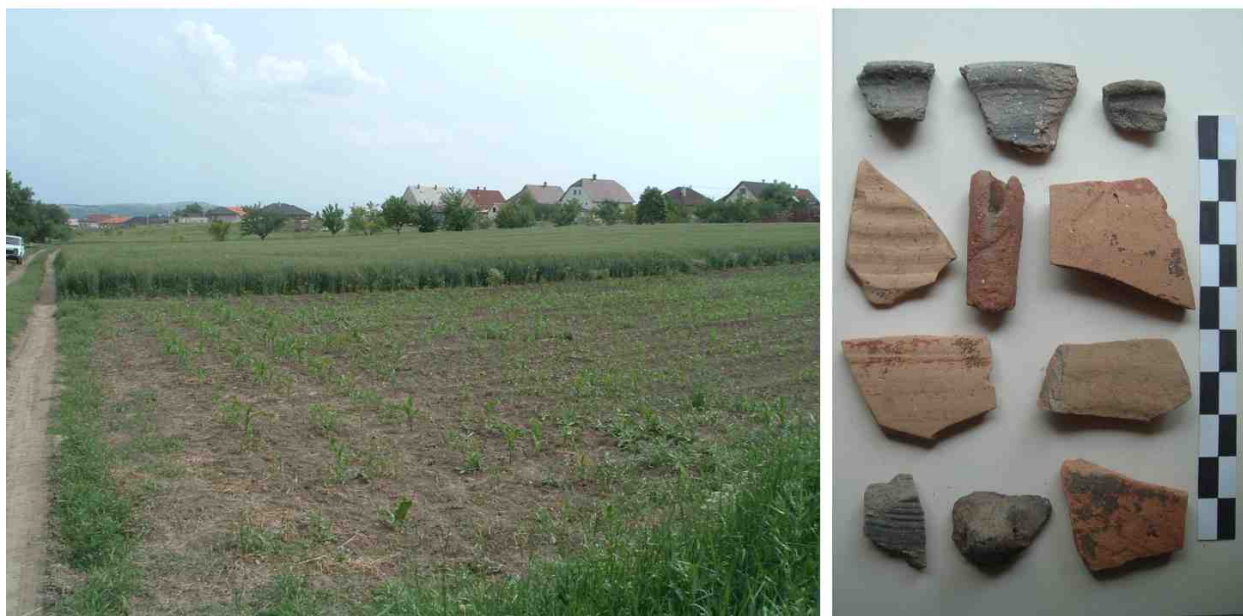
8. ábra. A 6. lelőhely területe északkeleti irányból (balra). Leletek a lelőhelyről (jobbra).

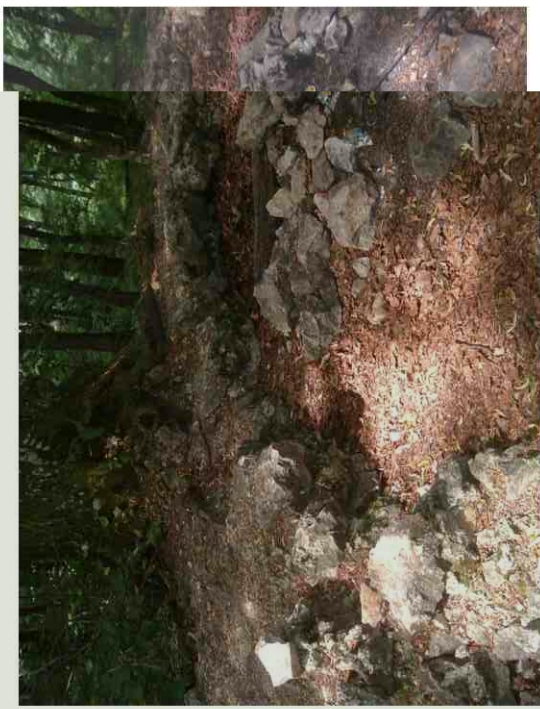
8. ábra. A Csiklingvár Terei Gyógy falmázása alapján (balra). Jobbra lent a terület maradványai látható.

A vár romjai Isztimér északnyugati határszélén, a településtől 8 kilométerre nyugatra találhatóak, a Csikling-völgyben, a Hamuháznak nevezett erdészlaktól kb 300 méterre észak-északnyugat felé. A völgy felső szélén helyezkedik el, keletről a meredek hegyoldal határolja. A teljes erődítést erdő fedi, gyér aljnövényzettel. A vár területe 35x40 méter, ezt övezi egy 4-5 méter mély, 5-8 méter széles árok. Egy 1702-es

Mint már szó volt róla Mellár falut IV. László 1279-ben Csák nembeli Márk fia Istvánnak adott. Valószínűleg ő volt a vár építtetője. A vár külső jegyei alapján a tatárjárás után épült várakhoz hasonlít. A 14. század után valószínűleg felhagyták. Fontos volna régészeti feltárása, hiszen mezőgazdasági művelés soha nem volt a vár területén.

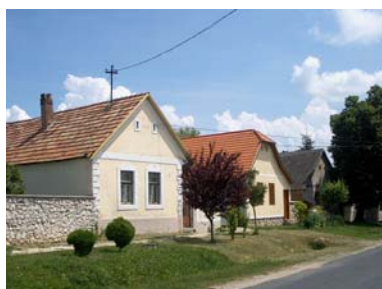
a.) közép-magyar típus
Köztársaság u 37.

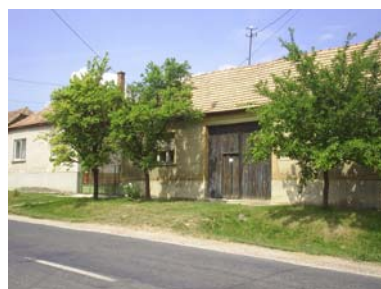
b.) utcára beforduló típus
Köztársaság u 99.

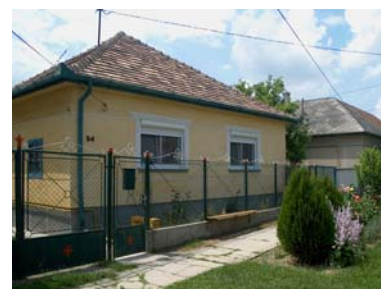
c.) kockaház típus
Köztársaság u 54.

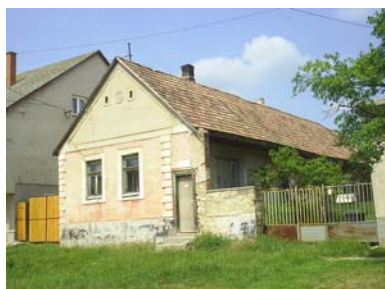
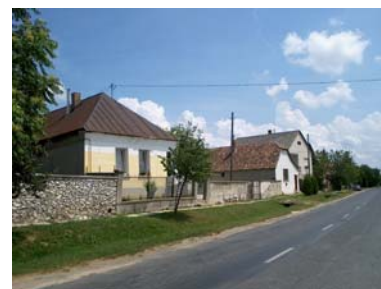
a.) nyeregtető
Köztársaság u 109.

b.) csonkakontyos tető
Kossuth u 24.

A tornác, veranda utólagos hozzáépítéséről a felette lévő tetőzet hajlásszögének csökkenése is árulkodik.

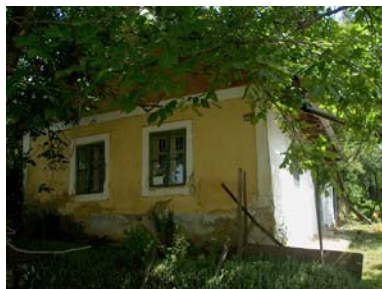
a.) kétablakos
Köztársaság u 117.

A régi épületeknél az utcára két, álló téglalap arányú ablak nézett. Tornácos, vagy nagyobb ereszkiülésű házak esetében a bejárat kapu nyílását is belefoglalták a homlokzatba. (Köztársaság u. 11. 19. 45. 109. 113. 127., Kossuth u. 5. 10. 20. 24. stb.) Idővel az eredeti nyílásokat kiszélesítették, vagy a két ablakból egy hármas ablak lett.

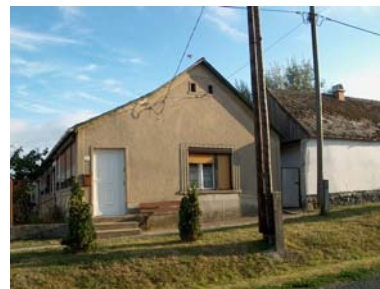
c.) hármesablakos
Kossuth u 20

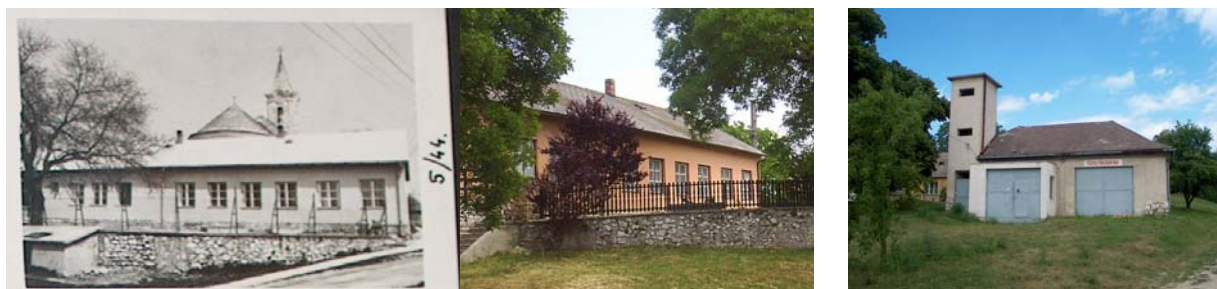
a. – b.) Kultúrház

Kontyolt, nyeregtetős épület, szabványpala fedéssel, déli sarkában négyszögletes torony létesült, jelenleg lapostetővel. Mai állapota feltehetően többszöri átalakítás és bővítés eredménye.

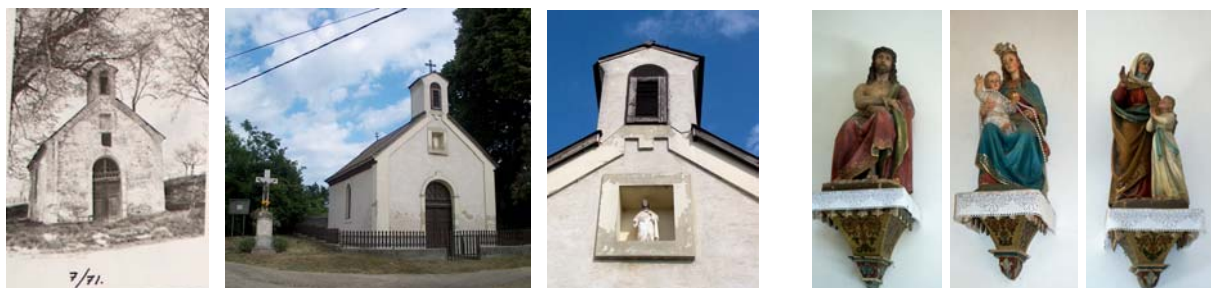
Az épület egyetlen kis tér, íves szentélyzáródással, utólag beépített karzattal. A mennyezet síkfödém. A főhomlokzaton íves szemöldökű bejárat és kétoldal 1-1 íves ablak található. A bejárat kapuzat kétszárnyú, vésett tömör betétes, felette sugaras üvegezett mezővel. A kapu fölötti négyzetes keretezett falfülkében kisméretű Krisztusz-szobor látható. A fülke felett harangtorony készült kisharanggal, fémrács keresztel. Az eresz alatt körben fogazott nyerstégla párkány díszíti az egyébként puritán megjelenésű, halványzürkére és fehérre festett épületet. A fedés kétoldalon szabványpala, a szentély feletti íves szakaszon legyező alakban korcolt fémlemez. Az épületbelső dísztelen, a falak és a földem is fehérre meszelt. A kápolnában egykor kehlheimi kőburkolat volt, ez a háború alatt az ott tartott lovak patái miatt tönkrement, a jelenlegi mintás kő a későbbi felújítás alkalmával került beépítésre. A kápolna körüli kis kertet három oldalról alacsony léckerítés, hátulról, a szőlőhegy felől támfal veszi körbe.

1989-ben építették újjá az akkorra már szinte romokban álló kis épületet a Német-országban élő Stolmár Jánosné anyagi támogatásával.

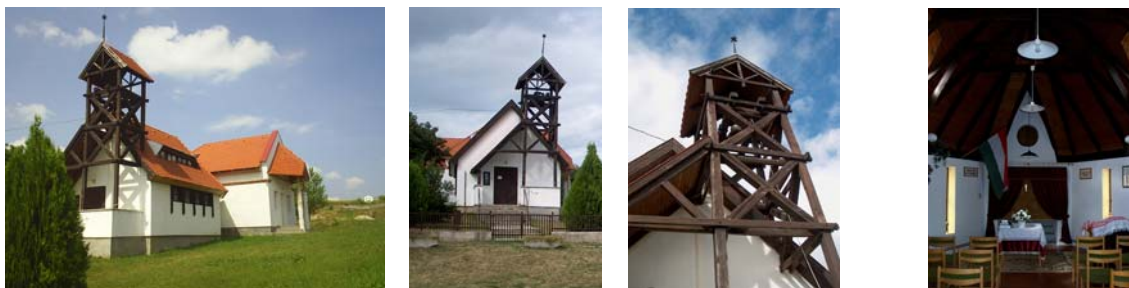
A templom nyereg-tetőzetének gerince az utcára merőleges, a tetősíkon fémlemez fedésű alacsony szalagablak-sorral, belülről látszó fedélszékkal. A gyülekezeti terem és kiszolgáló helyiségei feletti tető részben kontyolt, részben oromzatos, utcával párhuzamos gerinccel. Mindkét épület jóarányú, puritán megjelenésű, fehér falakkal, barnára pácolt faablakokkal. Mivel az épületegyüttes a telek belsejében áll, utcaképkalkoló szerepe nincs, viszont a hosszú füvesített előkert szép lelki előkészítést jelent a betérőnek.

A református templom építészeti értékei és funkcionális jelentősége miatt helyi egyedi védelemre javasolt.

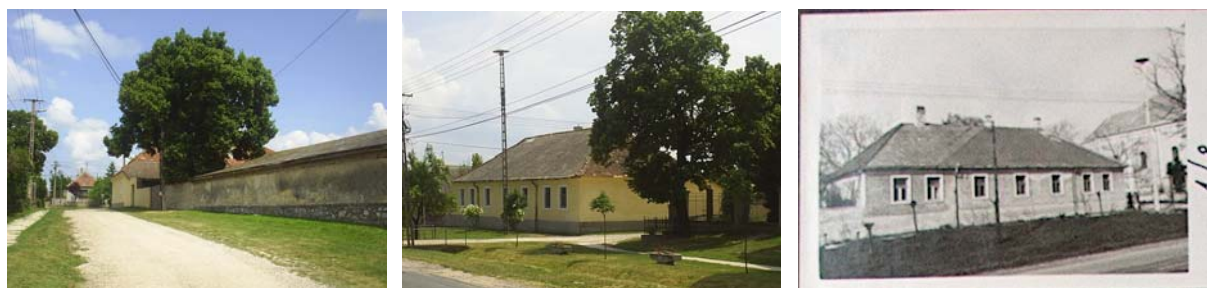
A főutcával párhuzamosan elhelyezkedő épület a Köztársaság út és a Turista utca sarkán, a katolikus templom szomszédságában épült. A falu lakóházaitól eltérő telepítése a régi térképekről is leolvasható.

A helyiségek két traktusban helyezkednek el, az utca felőli a szélesebb, a belső keskenyebb fesztávú. Az udvar felé több utólagos hozzáépítés is készült. Jelenleg egyházi irodahelyiség és lakás található benne.

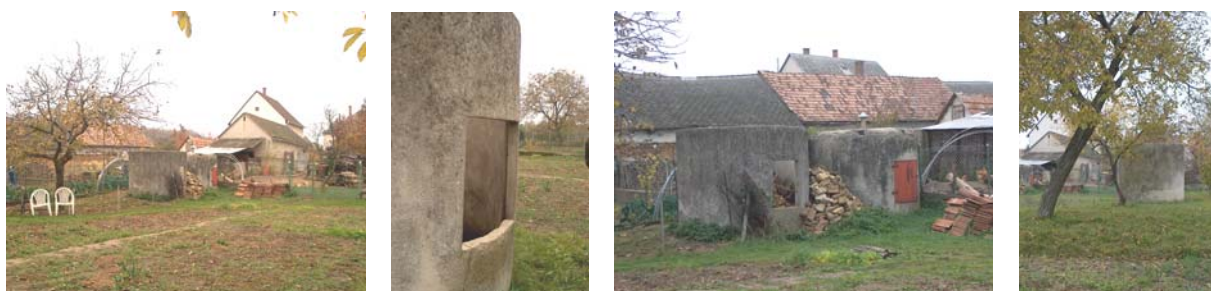
Helybéli lakos mesélte, hogy ezeket a betonsilókat az 1930-as évek végén ugyanaz az iparos készítette, aki a Dültfáspusztán akkoriban virágzó Stolcz-birtokon gyártott ilyen műtárgyakat, melyeket a növendékmarrhák téli eleségének készítéséhez és tárolásához alkalmaztak.
